Heuker Beheer B.V. is een specialist in het herstellen van kweekvloeren en mantelvloeren.

## Herstel van Kweekvloeren en Mantelvloeren

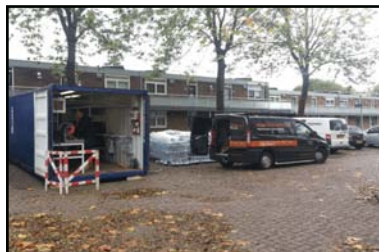
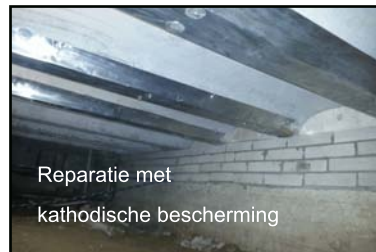
Reparatie met kathodische bescherming

Bij het opofferingsysteem wordt de wapening verbonden met een opofferings-, of galvanische anode van een minder edele materiaalsoort. Het natuurlijk potentiaalverschil tussen de opofferingsanode en de wapening zal een beschermstroom tot gevolg hebben die tegengesteld is aan de corrosiestroom. Deze beschermstroom zal het potentiaal van de wapening verlagen waardoor deze immuun wordt. De anode zal nu langzaam weg corroderen (opgeofferd worden) ten gunste van de wapening.

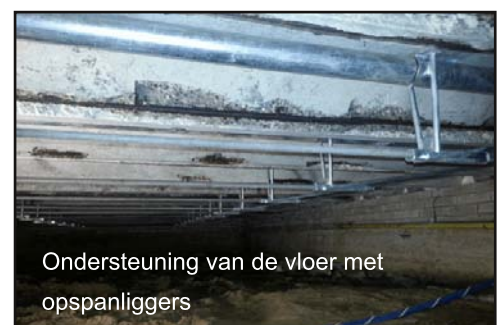
Ondersteuning van de vloer met opspanliggers

Om de beschadigde vloerelementen te repareren hebben we een stalen draagconstructie ontwikkeld, deze draagconstructie is samengesteld uit losse delen zodat deze makkelijk via het kruipluik in de woning onder de vloer aan te brengen is. De constructie is gemaakt van verzinkt staal en wordt van fundering naar fundering onder de vloerelementen aangebracht. De constructie neemt vervolgens de draagfunctie van de roestende wapening in de vloer over. Hierdoor wordt de wapening in het beton overbodig. De levensduur van de draagconstructie is tenminste 50 jaar.
